RUNTUHNYA BENTENG KOTA MAS SILANG LITERASI SEJARAH

The Collapse of Fort Kota Mas: The Historical Cross of Literation

**Irna Saptaningrum¹, Agus Tri Hascaryo², Hasanuddin Anwar³, Romi Hidayat⁴,
Buhanis Ramina⁴, Vivi Sandra Sari¹**

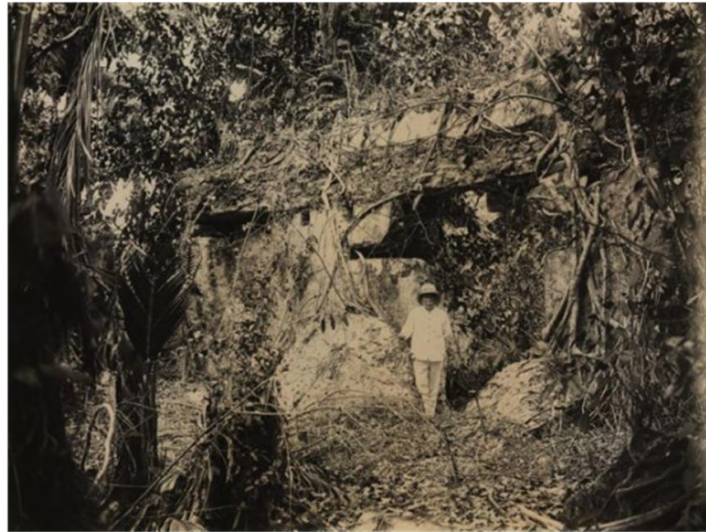
Rujukan lain tentang Benteng Kota Mas terdapat dalam majalah *Oudheidkundig Verslag* 1928, digambarkan kondisi Benteng Kota Mas yang disebut dengan nama Kota Mas. Kondisi benteng sudah runtuh, namun masih memiliki bagian-bagian ruangan. Dua bastion dari empat bastion yang ada masih terlihat. Reruntuhan fondasi bangunan di bekas benteng, pecahan dinding, sumur, dan gerbang, tertutup oleh vegetasi yang lebat (Gambar 1). Lebih lanjut dikatakan jika ada saksi mata yang mengatakan bahwa pada tahun 1911 benteng tersebut masih memiliki banyak sekali tempat tinggal dengan kondisi masih lumayan utuh, namun penduduk sekitar telah mengambil dan menggunakan batu reruntuhan benteng tersebut untuk membangun sebuah masjid (Wall, 1929).

Gambar 1. Gambaran Benteng Kota Mas pada tahun 1928
(Sumber: Wall, 1929).

“Oudheidkundig Verslag 1928” menuliskan bahwa pada awal abad ke-20, Benteng Kota Mas telah dalam kondisi rusak. Meskipun demikian, bekas fondasi bangunan, pecahan dinding, sumur dan gerbang masih bisa dilihat. Terbitan berkala tersebut bahkan menginformasikan bahwa pada tahun 1911, arsitektur Benteng Kota Mas sebenarnya masih cukup bisa diidentifikasi dengan baik (Wall, 1929). Selain itu, Rosenberg juga menambahkan bahwa benteng ini dibangun dengan dua gerbang sebagai akses keluar-masuk, dimana yang lebih besar terletak di sebelah barat dan yang lebih kecil terletak di timur. Terdapat sebuah sungai kecil yang mengalir melalui Benteng Kota Mas dimana aliran airnya diarahkan keluar ke laut dengan sistem kanal (Rosenberg, 1865). Kemungkinan besar, benteng ini dulunya memang terletak lebih dekat dengan bibir pantai jika dibandingkan dengan kondisi sekarang.

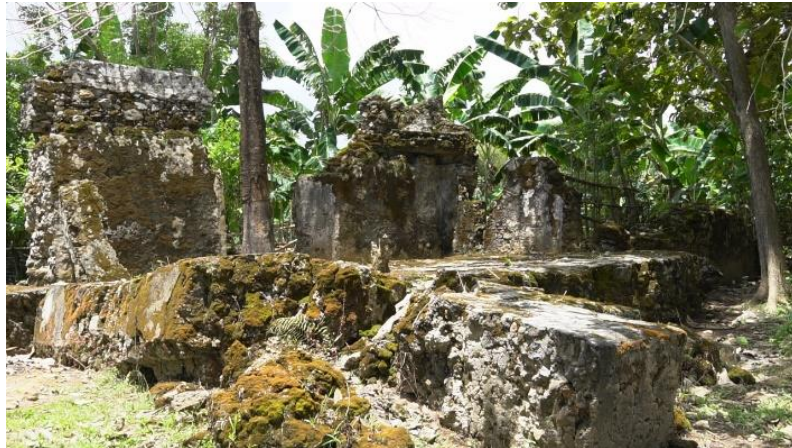
Hasil ekskavasi dan penelitian yang telah didapat menyingkap konstruksi Benteng Kota Mas berupa sisa-sisa bangunan dinding atau tembok, yang membentuk struktur arsitektur kompleks ruang. Sisa-sisa jejak bangunan yang tampak dipermukaan terdiri dari beberapa bagian dinding (tembok) keliling, bagian bangunan bastion, dan bagian dari gerbang. Bagian-bagian bangunan tersebut dibangun menggunakan bahan terumbu karang lebih dominan selain andesit, breksi tufaan, batuan metasedimen, dan basal. Bahan-bahan tersebut berukuran bongkah (diameter 10–20 cm) yang berbentuk agak membulat–agak menyudut. Bahan-bahan tersebut dipasang bersusun yang dihubungkan dengan perekat mortel atau spesi. Spesi sebagai pengikat antar bahan menggunakan material gamping keprus, yaitu batugamping dan terumbu karang yang dihaluskan dengan campuran pasir halus. Mortel atau spesi digunakan juga untuk lapisan terluar (plester) bangunan dinding (Saptaningrum *et al.*, 2019).

Gambar 2. Dinding bangunan benteng yang roboh
(Sumber: Balai Arkeologi Sulawesi Utara, 2019).

Gempa bumi tektonik di wilayah Gorontalo Utara dan sekitarnya disebabkan oleh pergerakan aktif struktur patahan lempeng lengan atas Sulawesi besar berarah Tenggara–Barat laut melalui wilayah tersebut, hal ini dapat menjadi bencana kegempaan (Gambar 4). Bencana tersebut berpengaruh juga terhadap keutuhan bangunan pemukiman dan benteng. Salah satu contoh kerobohan yang disebabkan kemungkinan oleh gempa bumi yaitu tersingkapnya bangunan tembok yang masih relative utuh dan memanjang pada sisi timur dan selatan dengan kedudukan miring atau roboh ke arah luar benteng (Saptaningrum *et al.*, 2019).

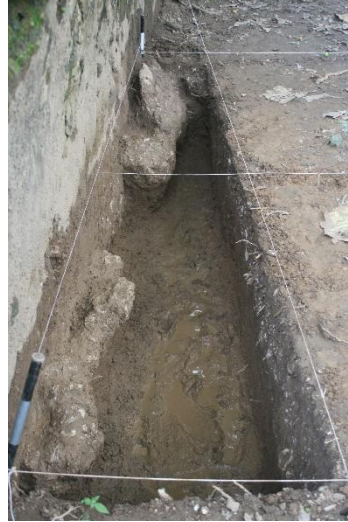
Pada beberapa spesi dinding, tersingkap fragmen terumbu dan arang berukuran panjang 1 – 3 cm, kemungkinan arang bukan sebagai pencampur spesi tetapi tidak sengaja keberadaannya. Spesi kapur pada bangunan benteng ini dapat diidentifikasi mempunyai sifat plastis yang baik (tidak getas), member kekuatan pada tembok, dapat mengeras dengan cepat dan mudah, mudah dikerjakan, dan mempunyai ikatan yang bagus dengan batu. Konstruksi bangunan dinding atau tembok benteng beserta bastion memiliki ketebalan 0,8 – 1,2 m yang disusun dari aneka bahan dengan perekat mortel atau spesi kapur menjadi pertimbangan utama untuk kekuatan bangunan yang didirikan di atas satuan batuan aluvial lanau pasiran. Bukti data hasil ekskavasi memperlihatkan bahwa bangunan benteng tidak menggunakan bangunan pondasi. Bangunan dinding atau tembok benteng maupun bastion bagian bawah, langsung berdiri di atas batuan dasar, artinya tidak melakukan pembuatan galian untuk menanam bagian bawah bangunan tersebut (Gambar 3). Bagian dasar bangunan, diletakkan bongkahan terumbu

karang yang kemungkinan untuk perkuatan. Berdasarkan litologi batuan dasar di lembah dataran aluvial daerah Kwandang dan sekitarnya berupa lanau pasiran yang memiliki tahanan geser cukup baik untuk meredam getaran jika terjadi guncangan seperti gempa bumi.

Gambar 3. Perkuatan bangunan benteng menggunakan pondasi yang langsung diletakkan di atas permukaan paleosoil (Sumber: Balai Arkeologi Sulawesi Utara, 2019).
